## お客様への重要なお知らせ

### MAREL（マレール）床暖房システムの点検のお知らせ

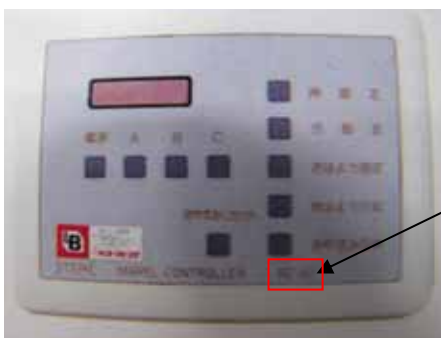
写真1

型番  
・ RC - 4 I

誠に恐縮ではございますが、床暖房システムのコントローラをご確認いただき、以下のコントローラ（写真参照）を使用する場合には、直ちにご使用を中止していただくとともに、床暖房システム専用ブレーカの電源を落としていただき、下記のフリーダイヤルまでご連絡をお願い申し上げます。

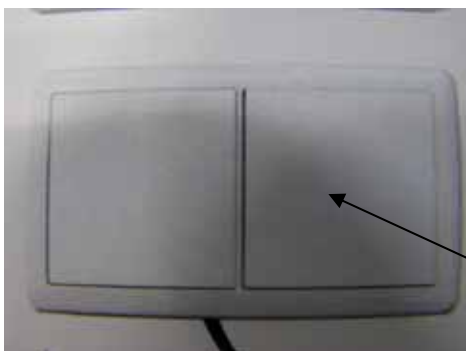
写真3（写真1，2のいずれかと  
組み合わせ使用）

専用リレー

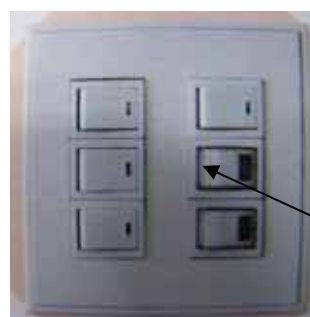
写真4

なお、写真4の蛍スイッチは、外観上対象製品であるかの判別が困難であることから、類似の蛍スイッチをご使用の場合は、下記フリーダイヤルまでお問い合わせいただくようお願い申し上げます。

蛍スイッチ
