## お客様への重要なお知らせ

### MAREL（マレール）床暖房システムの点検のお知らせ

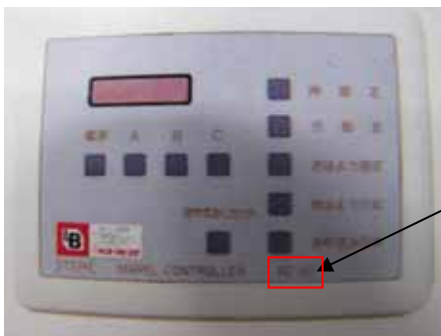
写真1

型番  
・ RC - 4 I

誠に恐縮ではございますが、床暖房システムのコントローラをご確認いただき、以下のコントローラ（写真参照）を使用する場合には、直ちにご使用を中止していただくとともに、床暖房システム専用ブレーカの電源を落としていただき、下記のフリーダイヤルまでご連絡をお願い申し上げます。

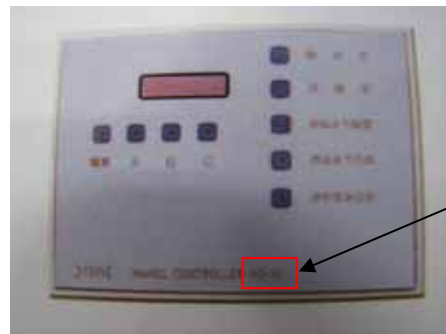
写真2

型番  
・ AC - 3 I

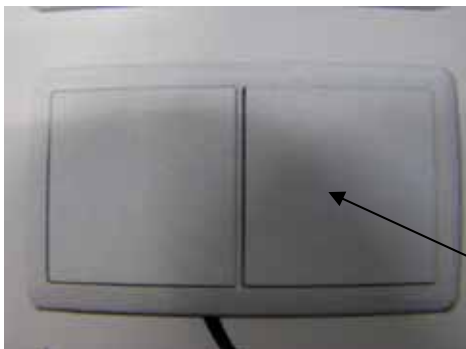
写真3（写真1，2のいずれかと  
組み合わせ使用）

専用リレー

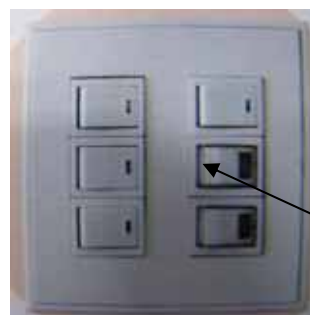
写真4

なお、写真4の蛍スイッチは、外観上対象製品であるかの判別が困難であることから、類似の蛍スイッチをご使用の場合は、下記フリーダイヤルまでお問い合わせいただくようお願い申し上げます。

蛍スイッチ
